ACTA DE INSPECCIÓN

Que entre los días uno de abril y treinta de junio de 2024 se ha personado en la central nuclear Santa María de Garoña en calidad de agente de la autoridad en el ejercicio de sus funciones de inspección y verificación de la seguridad nuclear y la protección radiológica de acuerdo a lo establecido en la legislación vigente respecto de la actuación inspectora

Esta instalación se encuentra en la Fase 1 de Desmantelamiento, habiéndose transferido la titularidad a la Empresa Nacional de Residuos Radiactivos (ENRESA) el 19 de julio de 2023, en virtud de la Orden TED/796/2023 de 13 de julio.

ASUNTO: Acta de inspección CSN/AIN/DSG/24/12
Proyecto de Desmantelamiento y Clausura de la C.N. SMG (PDC CN SMG) - Fase 1

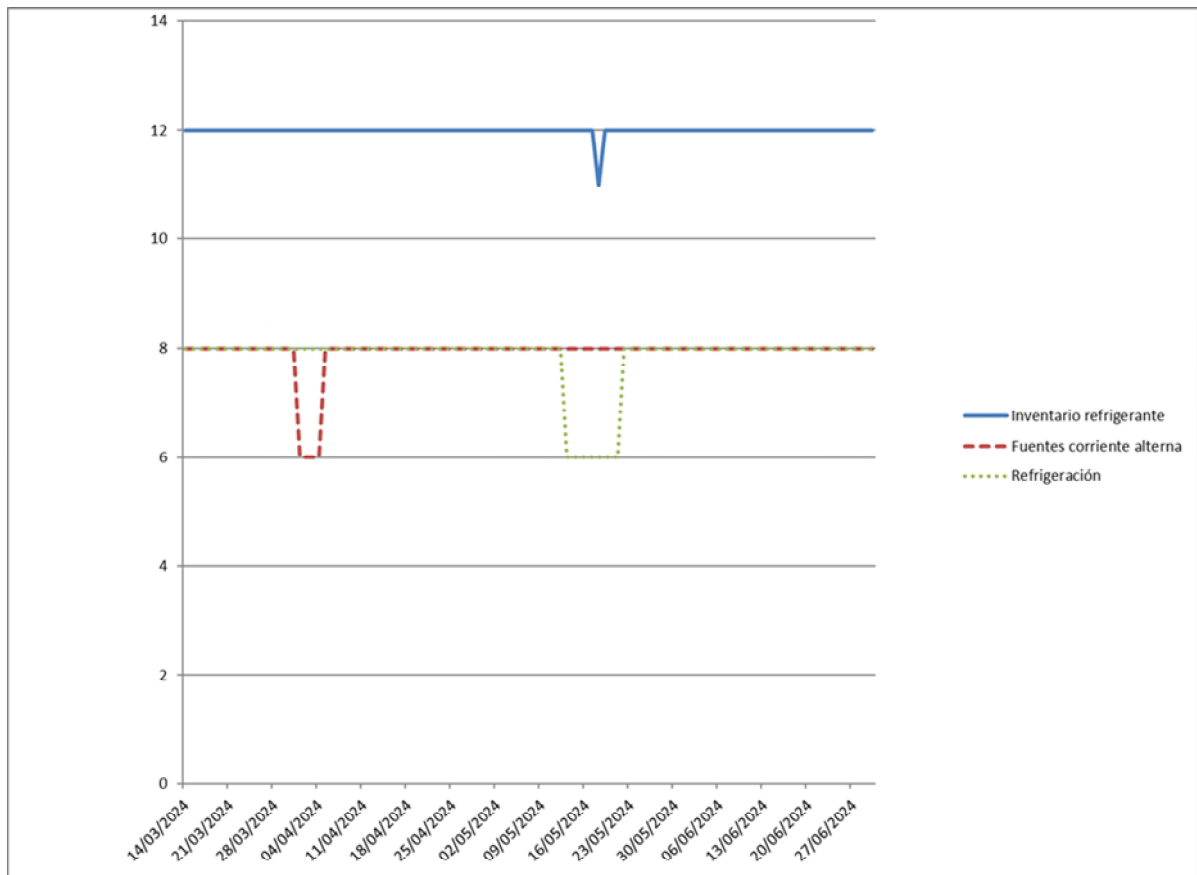
En las condiciones actuales de la planta en cese de explotación y con todo el combustible almacenado en la piscina, la seguridad de la planta se sigue mediante la aplicación de la guía GESP (Guía de Evaluación de la Seguridad en Parada) en revisión 401. Los umbrales de asignación de colores son: ≤ 3 ROJO; 4 AMARILLO; $5 \geq$ VERDE.

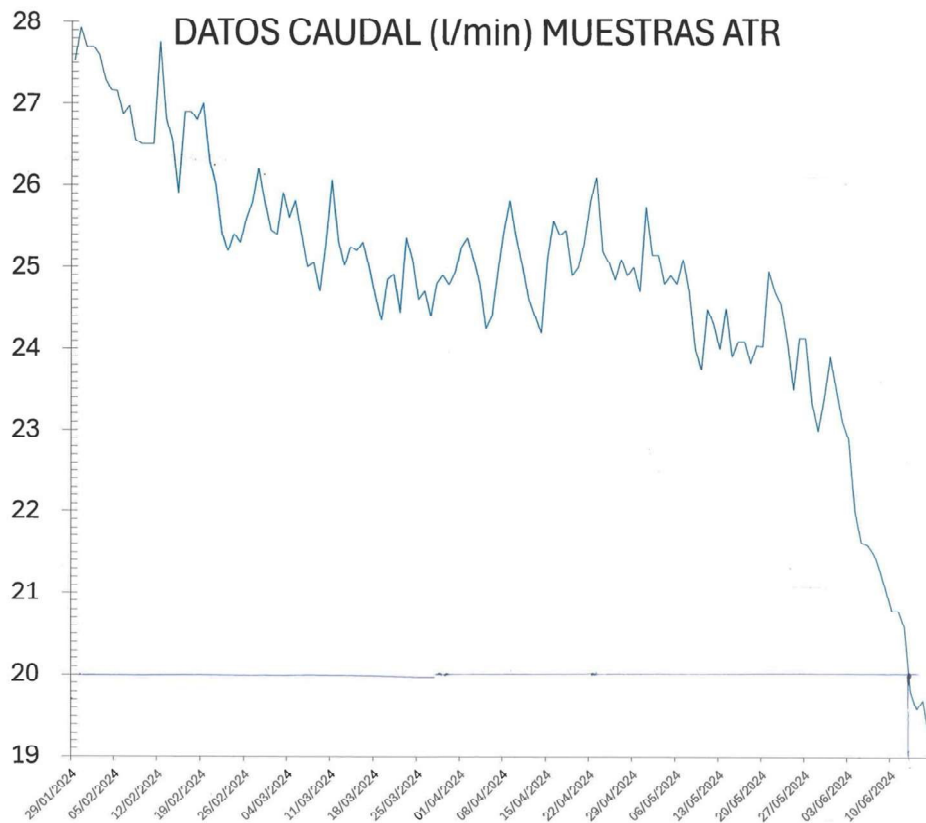
Ilustración 1 Evolución del caudal medido en el primer semestre 2024

Se revisaron los valores registrados en la prueba MC-O-075 antes y después del 18 de junio, encontrándose que se habían registrado valores inferiores a 20 lpm en el Canal 1 desde el día 13 de junio. Es el día 18 de junio cuando se decide cambiar de canal, parando la B-9-1017 y arrancando la B-9-1023, experimentándose una pequeña ganancia en el caudal medido, pero observándose ruidos en el arranque de la bomba.

Con la OT.62645 se desmontó el caudalímetro FT-9-1016 y se llevó al taller, encontrando muy sucio el filtro metálico situado en la entrada de aire del instrumento. Tras limpiarlo y montarlo nuevamente en su panel, se cambió del Canal 2 al Canal 1 y el caudal medido para la bomba asociada (B-9-1017) pasó de 18,9 a 35 lpm. Con la OT.62646 se desmontó la bomba B-9-1023 para encontrar el motivo del bajo caudal en el Canal 2 y de los ruidos escuchados durante su arranque, encontrándose rotas 2 de sus 4 palas de impulsión, que están construidas con un material consumible (grafito). A lo largo del año 2024 los valores registrados de caudal han ido disminuyendo progresivamente, hasta situarse por debajo de 20 lpm a partir del día 13/06/2024. En los procedimientos donde se recoge el valor de dicho parámetro, varía el concepto de caudal considerado aceptable.

Este requisito mínimo se asocia en los procedimientos al concepto de aceptabilidad, de modo que la pérdida progresiva de caudal del sistema no se consideraba una degradación del sistema ni se tomaban medidas para frenarla. Dicho deterioro paulatino se puede apreciar en la siguiente gráfica, que recoge el primer semestre de 2024 en el Canal 1.

En el caso del Canal 1, el volumen acumulado era aproximadamente la mitad del real, por lo que la actividad recogida en el filtro se correspondía en la realidad con un volumen doble del registrado. El efecto de esta situación es la sobreestimación de las dosis al público, es decir, asignar una dosis aproximadamente el doble de la real. Hay que indicar que la dosis calculada ($5,29E-07 \mu\text{Sv}$) es 1,89 E6 veces inferior al límite de dosis al público.

El departamento de Mantenimiento e Instrumentación ha generado una nueva gama, la GM-IN-1528 (Mantenimiento bombas y filtros caudalímetros) donde establece el criterio de cambio de paletas de la bomba cuando se calibre el caudalímetro y limpieza del filtro exterior del caudalímetro, estableciendo como criterio de aceptación un valor mínimo de 30 lpm.

1. Realizar nueva gama de mantenimiento incorporando lecciones de esta incidencia.
2. Incluir nuevo punto en la Ronda de Operación, coherente con la gama de mantenimiento.
3. Rotación cada 6 meses entre los sistemas de toma de muestras implicados.
