ACTA DE INSPECCIÓN

CERTIFICA QUE: El día 11 de abril de 2024 se personó en el centro de almacenamiento de residuos radiactivos sólidos de Sierra Albarraña CA El Cabril sito en el término municipal de Hornachuelos en Córdoba.

La visita del Jefe de Proyecto del Área AICD del día 11 de abril de 2024, tuvo por objeto efectuar una inspección de control del proyecto de la Instalación de almacenamiento de residuos radiactivos de baja y media actividad de Sierra Albarraña, CA El Cabril, la cual cuenta con autorización de explotación concedida por Orden del Ministerio de Economía, de fecha 5 de octubre de 2001, con límites y condiciones de funcionamiento modificados por Resoluciones de la Dirección General de Política Energética y Minas de 21 de julio de 2008, 13 de mayo de 2014 y 10 de diciembre de 2015.

ACTA DE INSPECCIÓN CSN/AIN/CABRIL/24/267

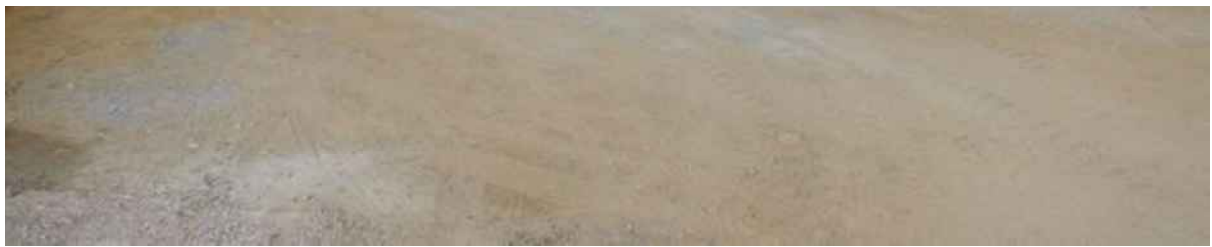
- Las fotografías de las Figuras 5 y 6 están tomadas desde la puerta de acceso de camiones a la celda 29. Se puede observar, cómo se mencionó anteriormente, que los residuos continúan siendo almacenados comenzando desde el extremo opuesto más alejado al caballón de tierras en la Línea 3 de la sección II bajo la cubierta.

Figura 5.- Acceso a vaso de la celda 29 sección II por puerta de la rampa de camiones (Foto Enresa) (11/04/2024)

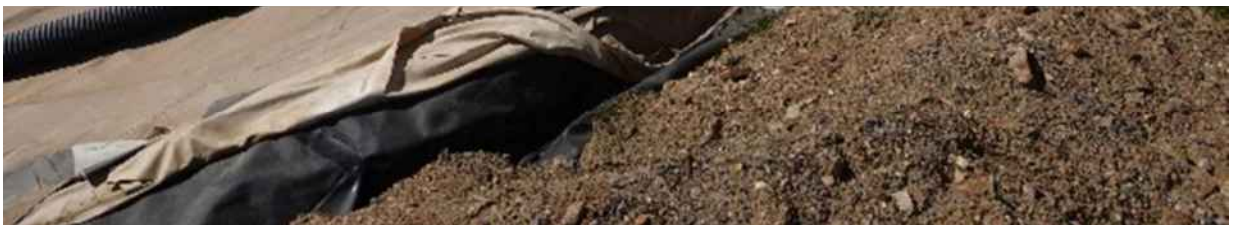
Figura 8.- Zanja Noreste de inspección de láminas de la celda. Detalle de geotextiles

- La Figura 8 muestra detalles de la zanja noreste con unos plásticos puestos para evitar la entrada de agua. Se puede observar también parte de las lonas de la cobertura de la línea 3 en su esquina Norte. En esta zanja noreste se pueden apreciar además los geotextiles.
