ACTA DE INSPECCIÓN

CERTIFICAN: Que los días 22 a 25 de enero de 2024, de forma presencial, y el día 26 de enero de 2024, de forma telemática, ha tenido lugar una inspección en la Central Nuclear Almaraz (CNA), emplazada en el término municipal de Almaraz, provincia de Cáceres, que cuenta con Autorización de Explotación concedida por Orden Ministerial TED/773/2020 de fecha de 23 de julio de 2020.

El objeto de la inspección ha sido realizar comprobaciones relativas al funcionamiento de intercambiadores de calor y del sumidero final de calor (UHS), todo ello de acuerdo con el procedimiento del CSN PT.IV.206, Rev.1, y siguiendo el contenido de la agenda de inspección, de referencia CSN/AGI/INSI-CITI/ALO/23/25, que fue enviada previamente al titular y que se recoge en el anexo I de la presente acta.

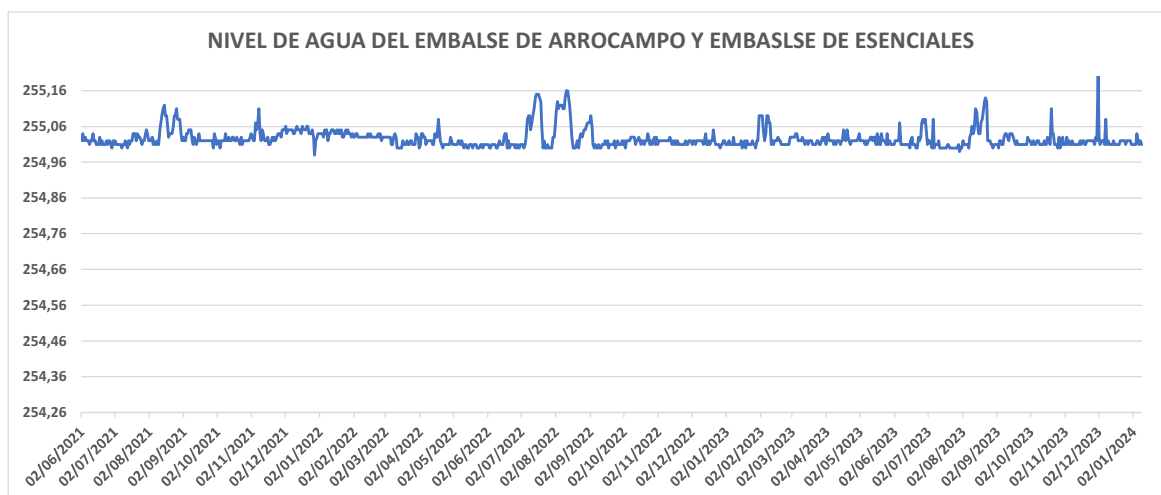
En relación con los niveles de agua del UHS incluidos en la documentación (fichero Excel y Figura 1), se verifica que, durante el intervalo de tiempo objeto de revisión, los niveles máximos y mínimos registrados fueron 254,98 m y 255,2 m, medidos los días 28.12.2021 y 01.12.2023 respectivamente. Todos los valores de nivel de agua contenidos en el registro dado por el titular se encuentran por encima del valor mínimo de ETF de 254,960 m.

Figura 1: nivel de agua en UHS (embalse de Arrocampo – embalse de esenciales). ETF nivel Arrocampo y nivel Esenciales: 254,26 m.

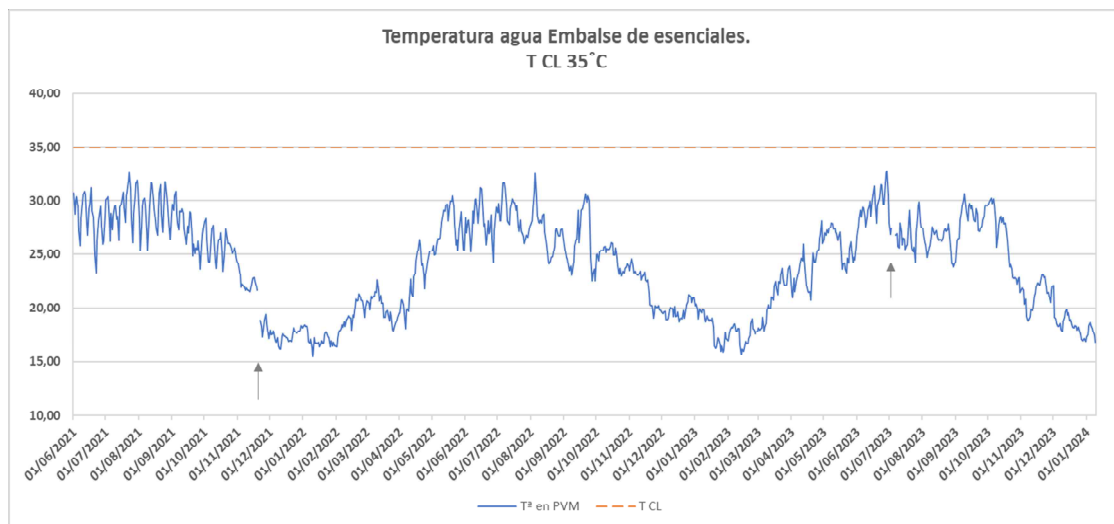
El valor máximo de temperatura media del agua del embalse del UHS corresponde a la temperatura obtenida el día 29.06.2023: 32,76 °C. El resto de valores de temperatura de agua del registro, no superan el valor de ETF y ETFM de 35 °C. La Figura 2 de temperaturas de agua muestra dos zonas sin datos e indicadas con flechas.

La primera flecha indica “Pérdida de alimentación eléctrica por colocación de descarga: inoperable SWX-TY-3634 hasta el 23.11.21”. Los datos se calculan según instrucciones del OP1-PV-07.07. Dichas instrucciones indican alinear la descarga de SW al lago de esencias y tomar la lectura máxima de las últimas 24 horas de los canales SW1-TIT 3676 y SW1-TIT-3677. Ambos deben dar valores por debajo o igual de 34,7 °C. El titular verifica de esta forma descrita que la temperatura está dentro de lo especificado para los días 20 y 21 de noviembre de 2021, SW1-TIT-3676: 22,88 °C, SW1-TIT-3677: 22,44 °C y SW1-TIT-3676: 21,20 °C SW1-TIT-3677: 21,08 °C, respectivamente.

Figura 2: temperaturas medidas en el agua del Embalse de servicios esencias.

La segunda flecha indica “Fallo de comunicaciones con SAMO: inoperable SWX-TY-3634 hasta el 08.07.23. Los datos se calculan según instrucciones del OP1-PVM-3.7.9.2”. El titular verifica que los días 4, 5 y 6 de julio de 2023 los registros de temperatura obtenidos han sido SW1-TIT-3676: 29,29 °C SW1-TIT-3677: 29,07 °C, SW1-TIT-3676: 28,19 °C, SW1-TIT-3677: 27,67 °C y SW1-TIT-3676: 28,5 °C SW1-TIT-3677: 28 °C, respectivamente. Los registros de temperatura del 7 y 8 de julio de 2023 son los calculados por el SAMO a partir del instrumento SWX-TY-3634 y según procedimiento de toma de lecturas OP1_PVM-24H.M1.2.

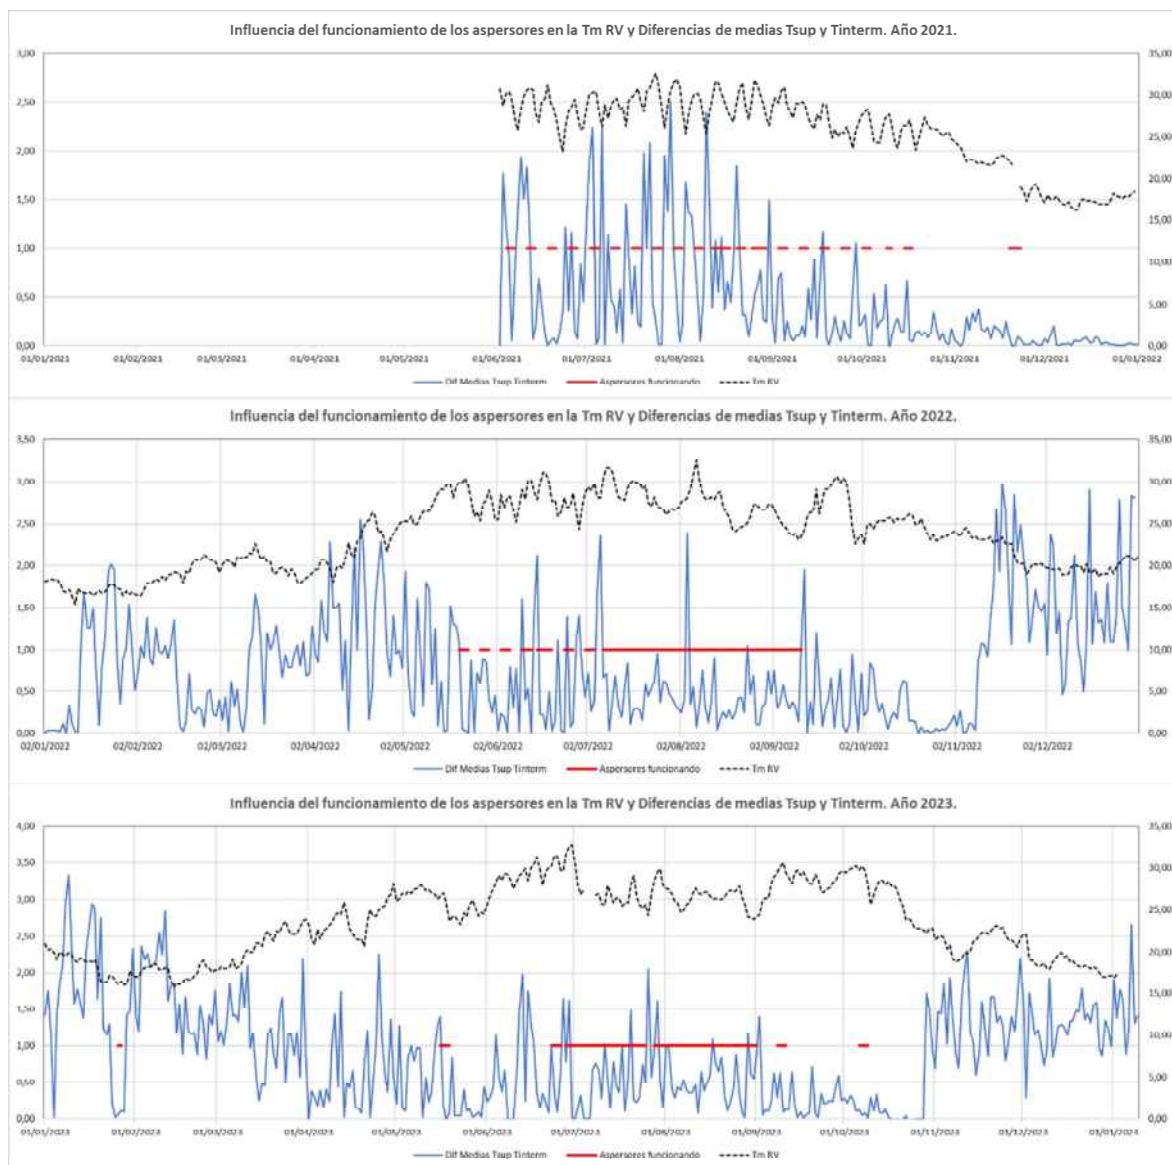
Según los datos revisados por la Inspección el uso continuado de aspersores durante los meses de verano permite, además de un aumento del margen de temperatura, un mejor control de la temperatura del agua en comparación con el uso discontinuo durante fines de semana. La Inspección desconoce si dicho cambio de régimen de funcionamiento de aspersores responde a una mejora en dicho control de temperatura únicamente o a algún otro condicionante o cambio relacionado con el riesgo de crecimiento de bacterias.

Figura 3: tiempo de uso de los aspersores e influencia en la temperatura agua del embalse de esenciales y diferencias de Tm superior e inferior del agua del embalse de esenciales.

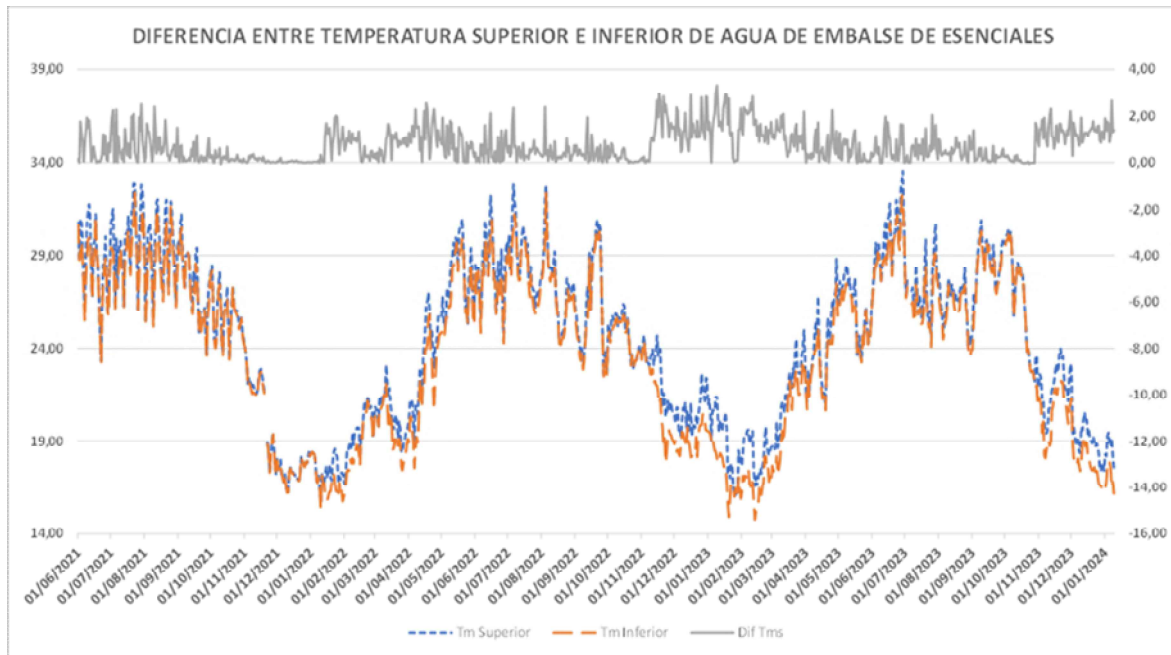
En cuanto a la diferencia de temperatura del agua entre la zona superior e intermedia en el embalse de esenciales, los datos enviados por el titular indican que dicha diferencia es siempre mayor en los periodos fríos del año, entre noviembre y marzo, aproximadamente. En verano, meses de julio y agosto, el titular indica que las diferencias son siempre pequeñas, salvo medidas puntuales, por el efecto de enfriamiento y mezcla que provoca el uso de aspersores (Figura 4).

Figura 4: temperaturas en °C registradas en zona superior e intermedia (ordenada izquierda) y diferencias (ordenada derecha).

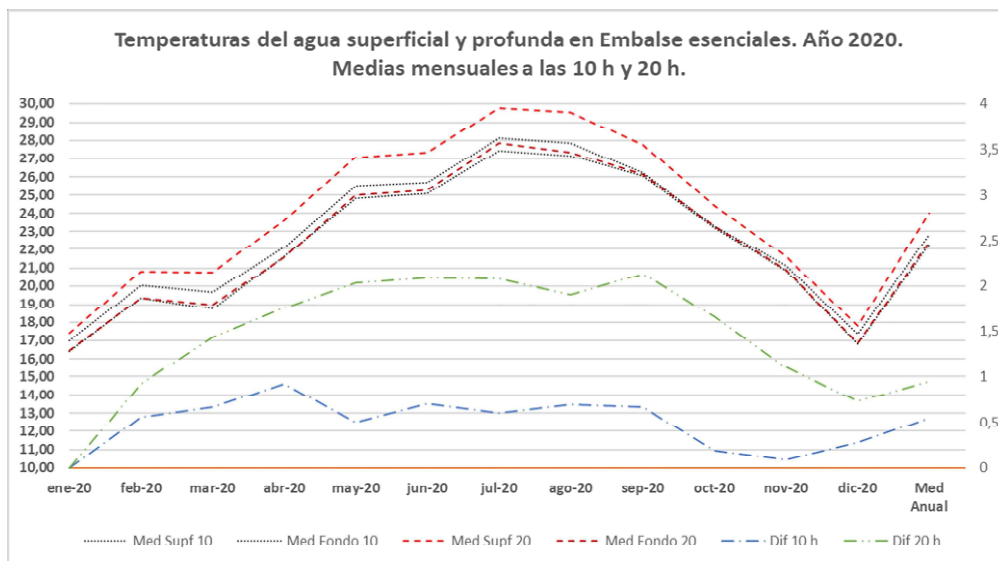
Figura 5: registros de temperatura media en embalse de agua de servicios esenciales. Medias mensuales calculadas con medidas obtenidas a las 10 h y 20 h. Diferencias de temperaturas medias de superficie y fondo a las 10 h y 20 h.

Entre junio y septiembre la temperatura media en superficie a las 20 h está entre los 27 °C y 30 °C; en profundidad la temperatura media a las 20 h varía entre 25 °C y 28 °C. Entre abril y agosto el titular registra las mayores diferencias de temperatura durante el año, dichas diferencias no sobrepasan el valor de 2,2 °C.
