## ACTA DE INSPECCIÓN

El titular fue informado de que la inspección tenía por objeto realizar las comprobaciones de los procedimientos del Sistema de Supervisión y Seguimiento de la C.N. Sta. María de Garoña correspondiente al segundo trimestre del año 2019.

**COMENTARIOS AL ACTA DE INSPECCIÓN**  
**REF. CSN/AIN/SMG/19/802**

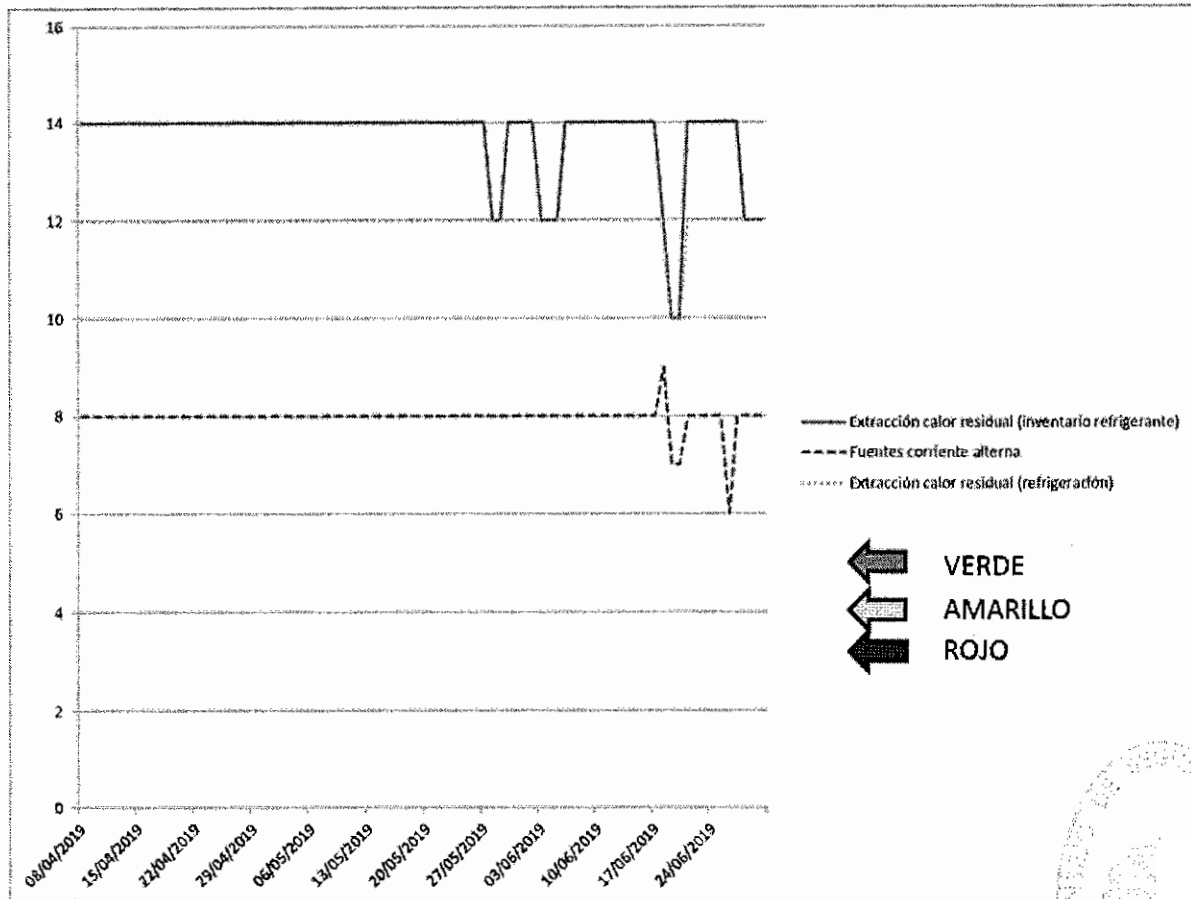
En todo momento se han cumplido las condiciones de las ETP y del MRP, así como se han mantenido las funciones en VERDE.

La bajada que se observa en la función "Extracción calor residual (inventario refrigerante)" entre los días 19 y 21 de junio a mantenimientos eléctricos que requirieron dejar sin tensión la barra normal "B" de 4,16 kV y la barra de emergencia "C" de 4,16 kV, ocasionando la inoperabilidad del generador diésel y de las bombas del LPCI/SW-LPCI asociadas a la barra "C".
