## ACTA DE INSPECCIÓN

**CERTIFICA:** Que entre los días uno de octubre al treinta y uno de diciembre se ha personado en la central nuclear de Santa María de Garoña (CNSMG), propiedad de NUCLENOR S.A., emplazada en el término municipal de Santa María de Garoña (Valle de Tobalina, Burgos). Esta instalación se encuentra en situación de Cese Definitivo de la Explotación según orden del Ministerio de Industria, Energía y Turismo IET/1302/2013, de fecha 5 de julio.

El titular fue informado de que la inspección tenía por objeto realizar las comprobaciones de los procedimientos del Sistema de Supervisión y Seguimiento de la C.N. Sta. María de Garoña correspondiente al cuarto trimestre del año 2018.

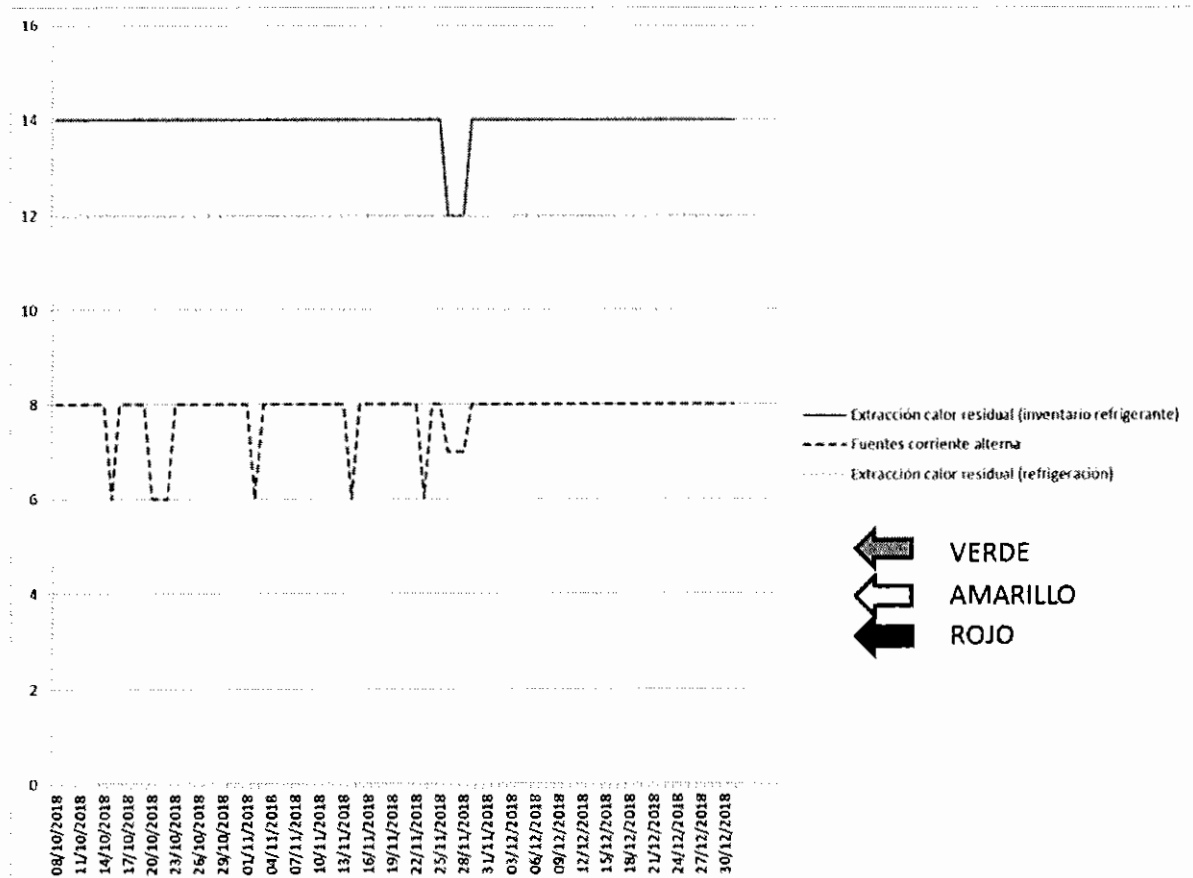
En las condiciones actuales de la planta de cese de explotación y con todo el combustible almacenado en piscina, la seguridad de la planta se sigue mediante la aplicación de la guía GESP (Guía de Evaluación de la Seguridad en Parada).

En todo momento se han cumplido las condiciones de las ETP y del MRP, así como se han mantenido las funciones en VERDE.
