## **ACTA DE INSPECCIÓN**

El titular fue informado de que la inspección tenía por objeto realizar las comprobaciones de los procedimientos del Sistema de Supervisión y Seguimiento de la C.N. Sta. María de Garoña correspondientes al primer trimestre del año 2016.

**COMENTARIOS AL ACTA DE INSPECCIÓN**  
**REF. CSN/AIN/SMG/16/743**

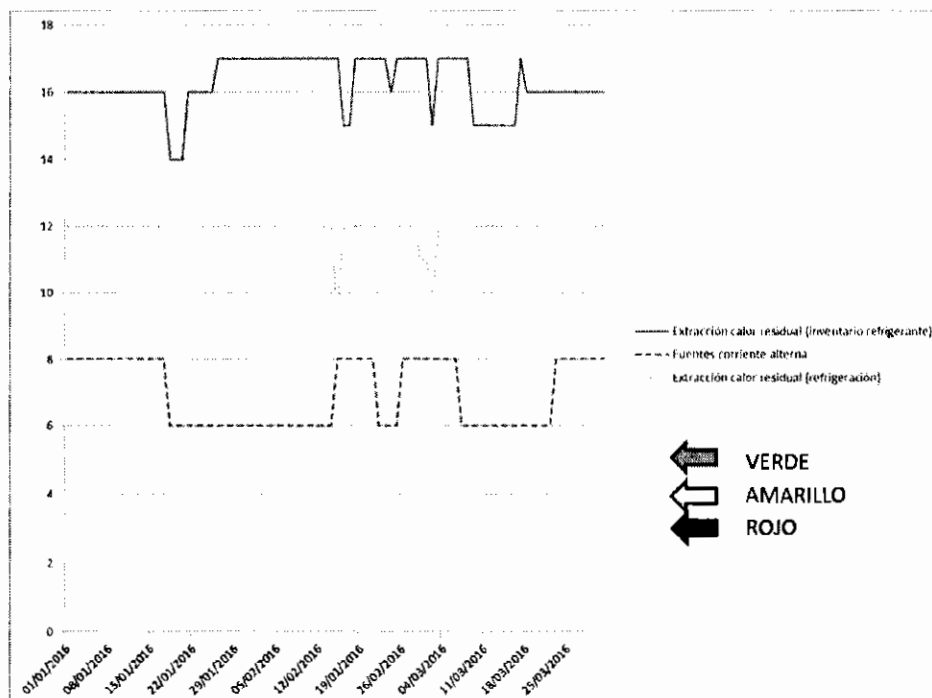
En las condiciones actuales de la planta de cese de explotación y con todo el combustible almacenado en piscina, la seguridad de la planta se sigue mediante la aplicación de la guía GESP (Guía de Evaluación de la Seguridad en Parada). El 26 de enero se modificó el procedimiento, generándose la revisión 201, en la cual puntúa con el valor de 1 la bomba B-M4-4A (bomba de agua de servicios "A") en la Función de Seguridad "Extracción de calor residual (inventario de refrigerante)", que pasa así a tener una puntuación máxima de 17. Dicha bomba no se alimenta de barras de emergencia, pero constituye una importante fuente de refrigeración en caso de disponerse de alimentación eléctrica exterior, por lo que se decidió incluirla en el cómputo.

El día 17 de marzo se abrió la Anormalidad SW-09/2016 al detectarse la presencia de silicio y plomo en los análisis de aceite de la misma, posible indicio de deterioro del cojinete guía superior o de soldaduras en el enfriador agua-aceite; las medidas asociadas que prevén mantener la bomba parada, aunque con alimentación eléctrica, de modo que en caso de necesidad pudiese hacerse uso de ella. La valoración de la bomba dentro de la GESP no sufría ningún cambio. Comentando el inspector que la posible degradación del cojinete debía tener algún tipo de reflejo en la valoración, el titular abrió el día 18 de marzo una Incidencia de Estructura, Sistema o Componente (ESC) No Requerido para la bomba B-M4-4A. Igualmente se rebajó en 1 punto la puntuación de dicha Función de Seguridad mientras no se corrija la deficiencia.

Evolución de la Seguridad en Parada primer trimestre 2016
