## Comunicado 12: Seguimiento de la situación de las centrales nucleares de Japón

17 de marzo de 2011

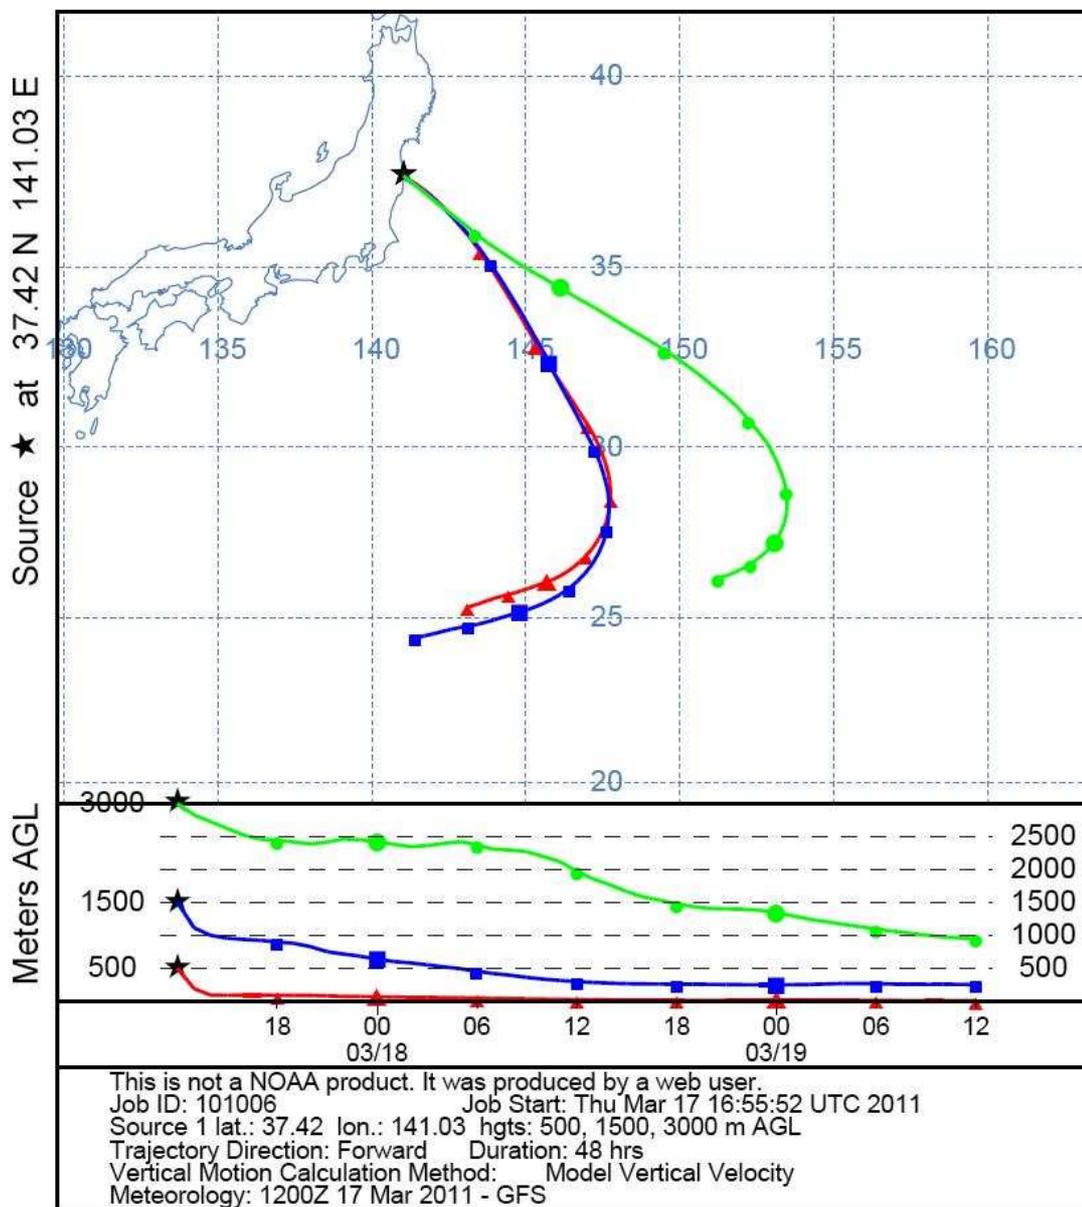
NOAA HYSPLIT MODEL  
 Forward trajectories starting at 1200 UTC 17 Mar 11  
 12 UTC 17 Mar GFSG Forecast Initialization

*NOTA: aunque los resultados muestran un modelo de la NOAA, esto no es producto realizado por la NOAA, ni ha sido visto o comentado por la NOAA.*
