Comunicado 13: Seguimiento de la situación de las centrales nucleares de Japón

18 de marzo de 2011

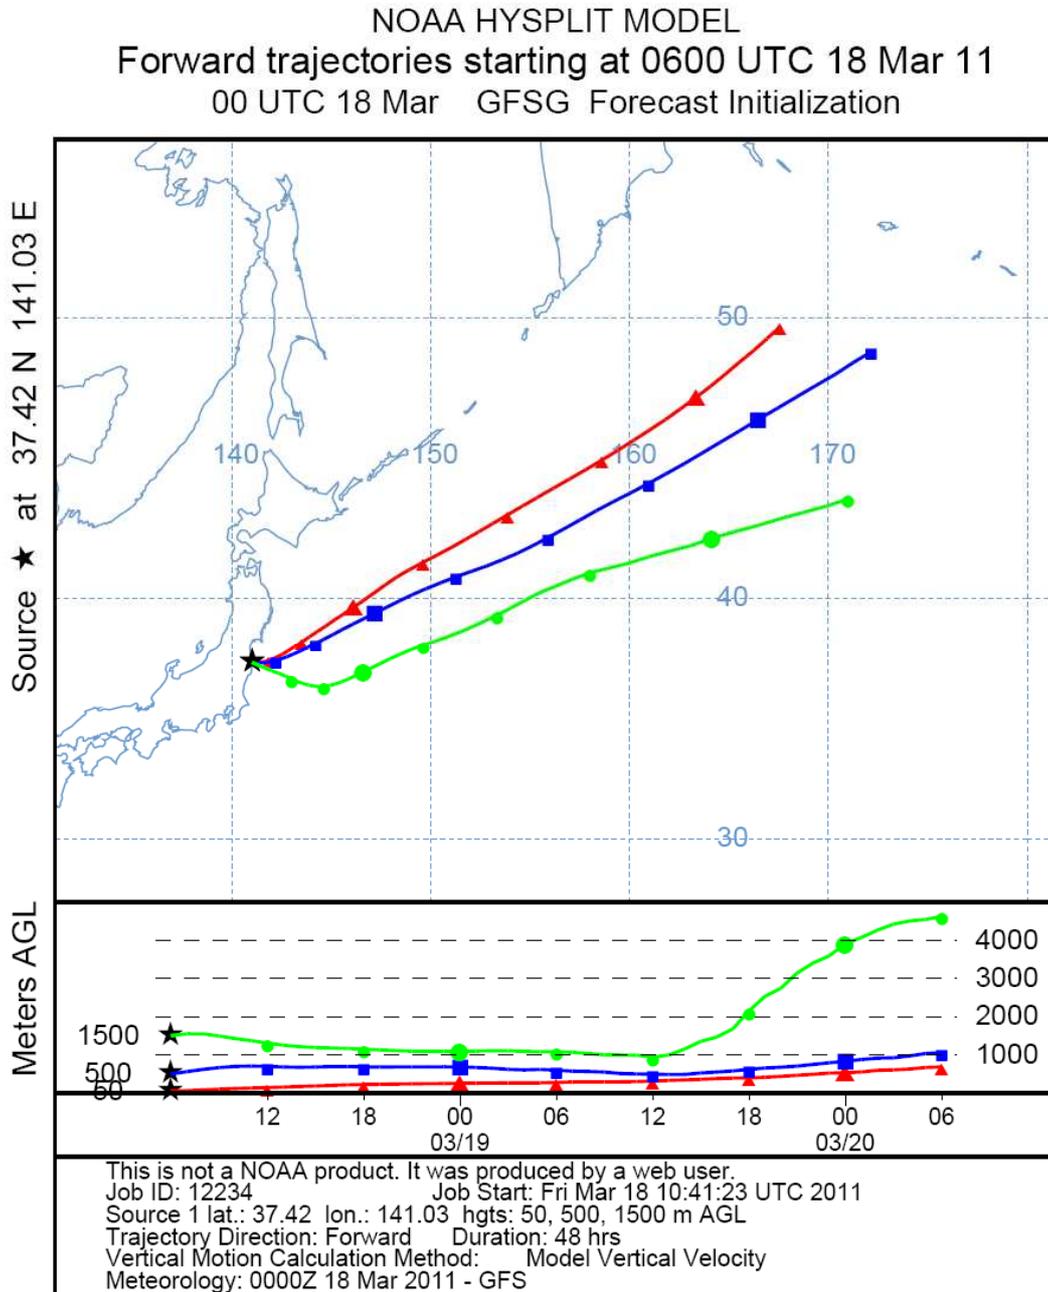
Las trayectorias realizadas a día de hoy, viernes 18 a 07:00h (hora española), se dirigen inicialmente hacia el sureste para posteriormente girar hacia el noreste. Estas trayectorias confirman que la dispersión de material radiactivo se dirige hacia el Océano Pacífico.

NOTA: aunque los resultados muestran un modelo de la NOAA, esto no es producto realizado por la NOAA, ni ha sido visto o comentado por la NOAA
