ACTA DE INSPECCIÓN

El titular fue informado de que la inspección tenía por objeto realizar las comprobaciones de los procedimientos del Sistema de Supervisión y Seguimiento de la C.N. Sta. María de Garoña correspondiente al tercer trimestre del año 2020.

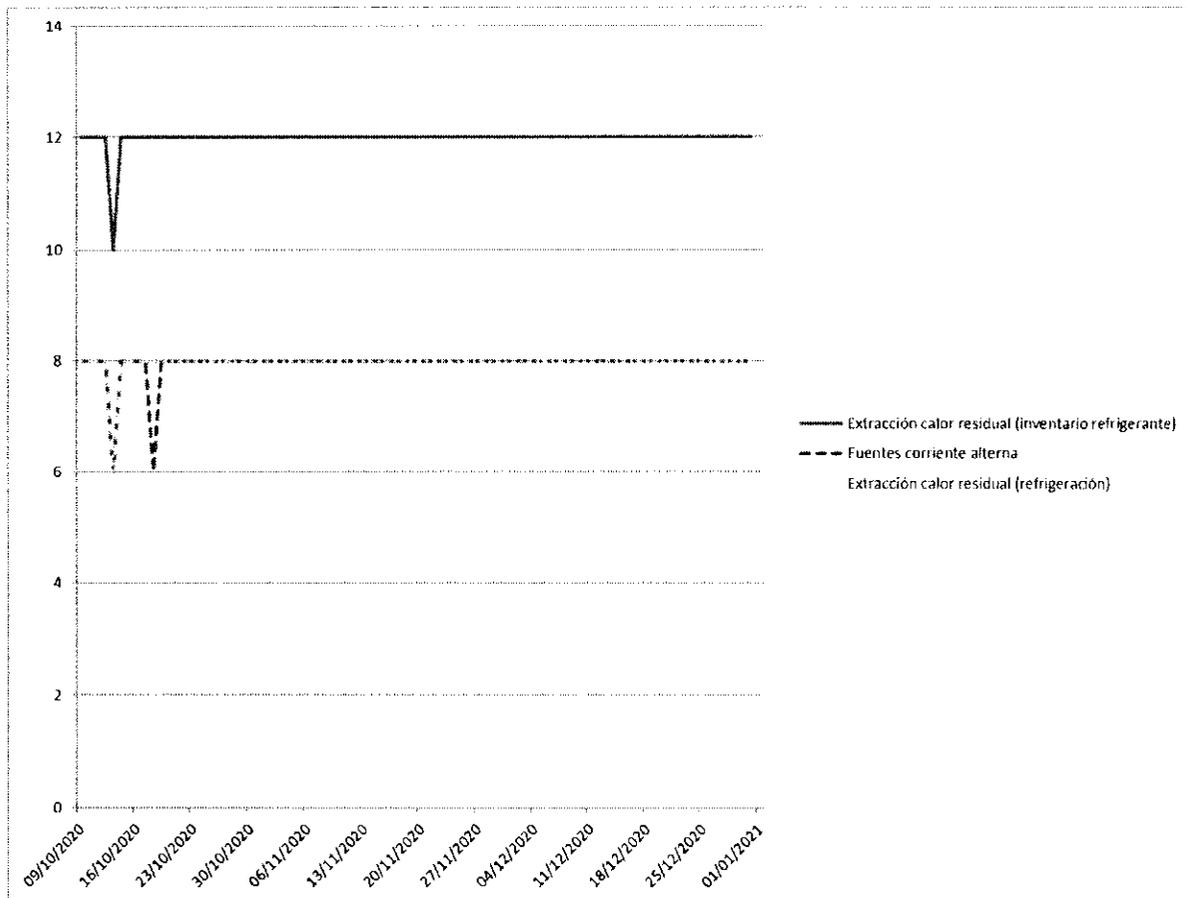
En las condiciones actuales de la planta de cese de explotación y con todo el combustible almacenado en piscina, la seguridad de la planta se sigue mediante la aplicación de la guía GESP (Guía de Evaluación de la Seguridad en Parada). A raíz de la aprobación ministerial de la Fase II del Proyecto de Reconfiguración de Sistemas de Piscina, entrando en vigor el 11 de agosto, el titular editó la revisión 400 de la guía GESP. Entre otros cambios, en ella dejan de considerarse sistemas dados de baja en Fase II, como son el SHC, LPCI y SW/LPCI. Asimismo, deja de considerarse la integridad de la contención secundaria como una función con seguimiento especial, al determinarse que, sin considerar el aislamiento de la contención o el filtrado de la ventilación, en el accidente de manejo de combustible o el descenso de nivel de piscina hasta llegar al descubrimiento del combustible no supondrían emisiones por encima de las restricciones operacionales. Los umbrales para asignación de colores son: ≤ 3 ROJO; 4 AMARILLO; ≥ 5 VERDE.

En todo momento se han cumplido las condiciones de las ETP y del MRP, así como se han mantenido las funciones en VERDE.
